廃止措置に向けた取り組み ～燃料デブリ取り出しに向けた研究～

国立研究開発法人 日本原子力研究開発機構

廃炉国際共同研究センター

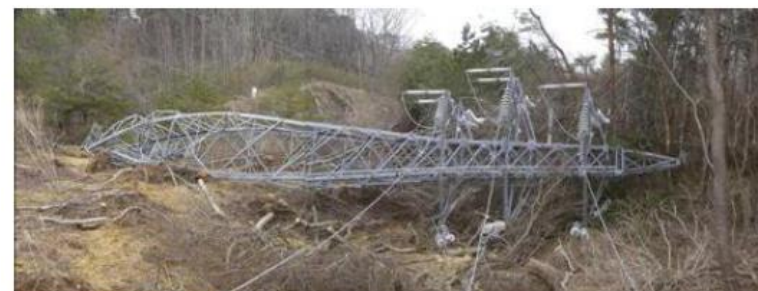
写真 土砂崩壊による夜の森線鉄塔の倒壊

- 外部電源7回線のうち6回線が接続されていた(1回線は工事中)
- 1, 2号機(3回線)：地震による超高圧開閉所(サイト内)の遮断器が損傷、1回線はケーブル損傷
- 3, 4号機(1回線)：新福島変電所側の遮断器(サイト外)が損傷
- 5, 6号機(2回線)：送電鉄塔1本(夜の森線 #27鉄塔)が、地震動により隣接地で発生した大規模な盛土が崩壊したことにより倒壊。

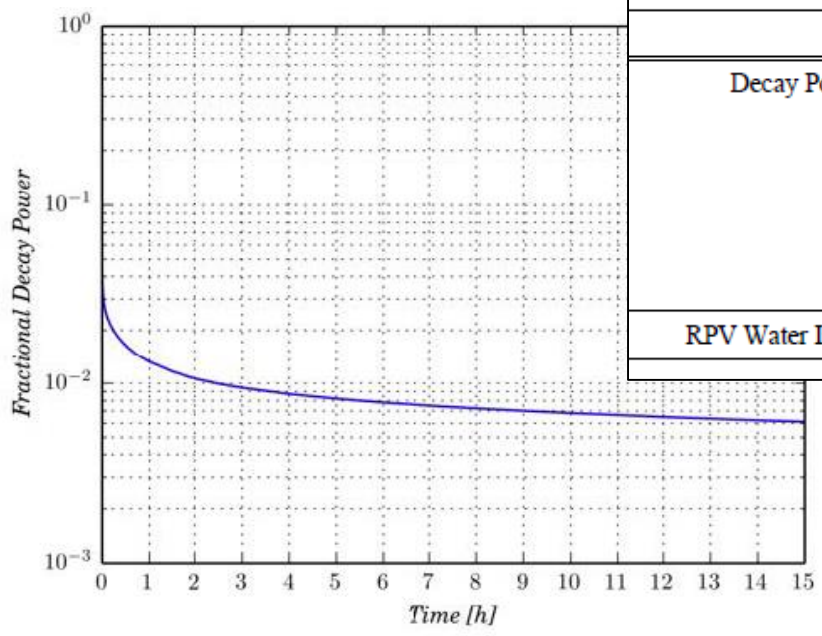
Figure 2-3
Decay Heat Curve used by MAAP5 and MELCOR¹³

解析体系やノード分割、崩壊熱などの解析条件をできる限り揃えて事象推移を比較

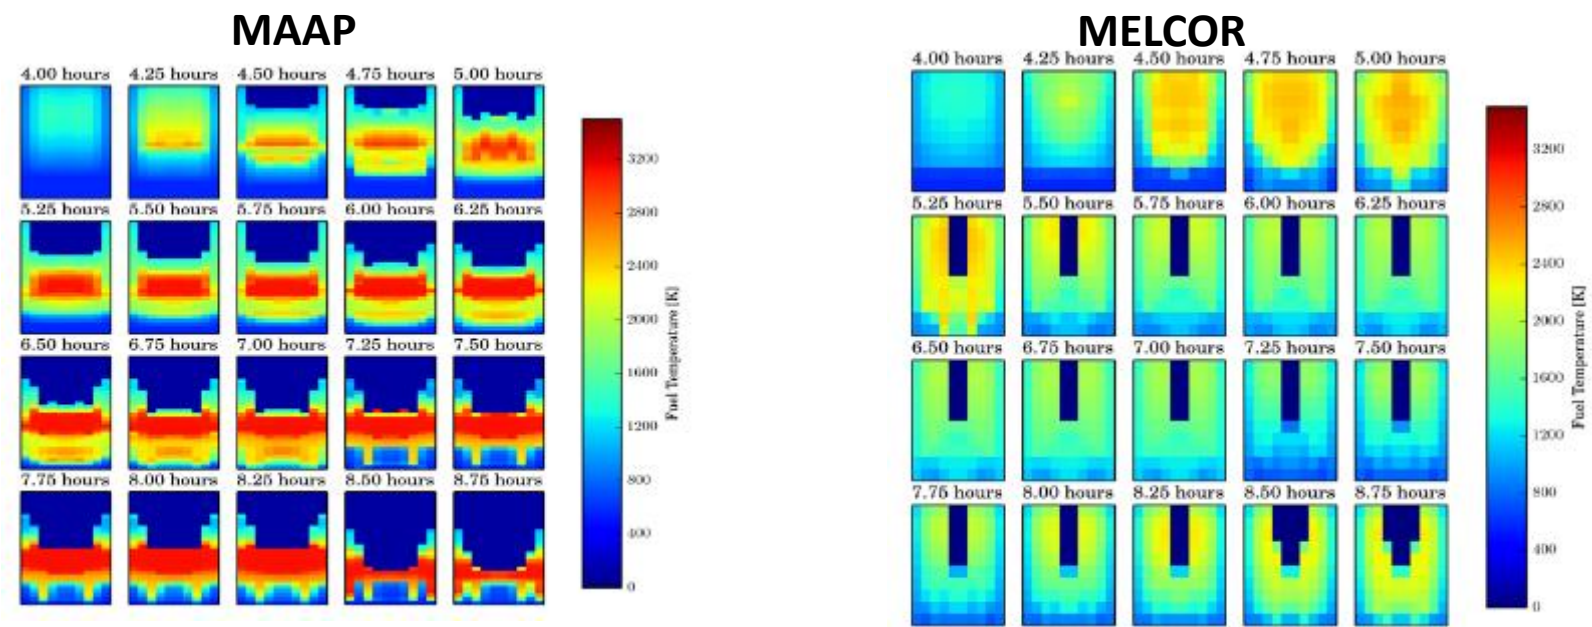
炉心温度分布の差

途中の炉心が崩壊していく過程の様相は大きく異なる。
 MAAPは外周部まで溶融プールが拡がりやすく、
 MELCORは外周部の燃料が残りやすい。

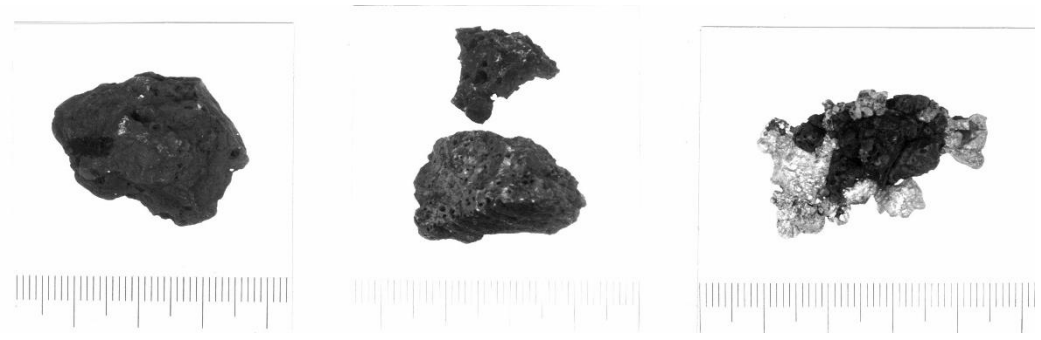
溶融プールデブリ

- 溶融プール領域(直径約3 m, 中央部分厚さ1.5 m) は構造材、制御棒、燃料物質の混合物で構成 (合計約 32700 kg)
- セラミックスと金属との混合物(主に鉄と銀)、セラミックスまたは金属の粒子が存在
- 最高温度は2700~3100K
- 炉心上部より金属が多い。
- 「クラスト」により囲まれている。下部クラストは主にジルコニウム、銀、鉄。上部クラストは主に鉄と銀。

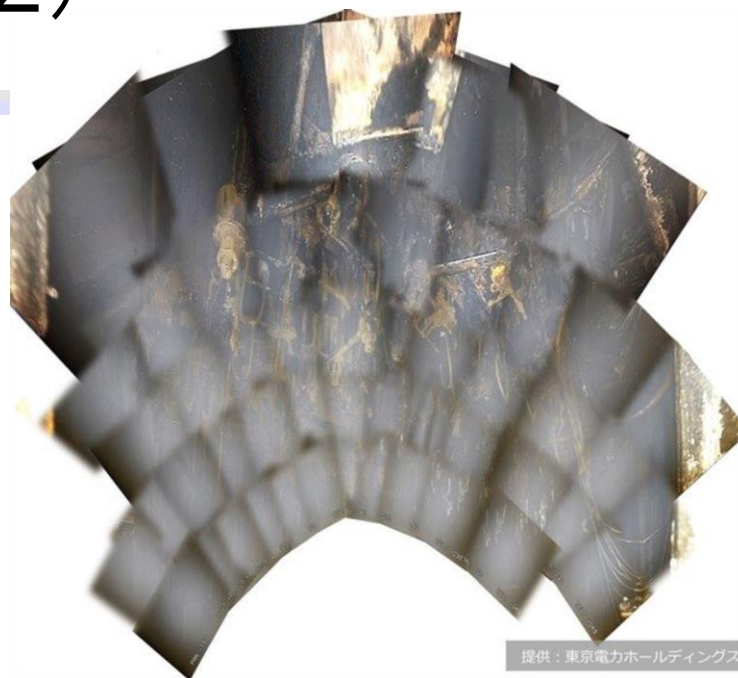
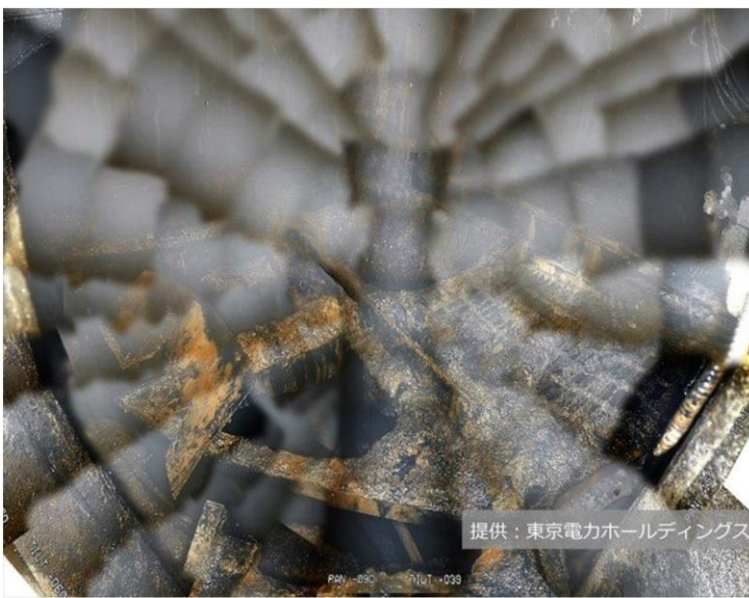
2017年2月に2号機の圧力容器下部の観測を実施

グレーチングの一部に穴が開くなどの損傷を確認

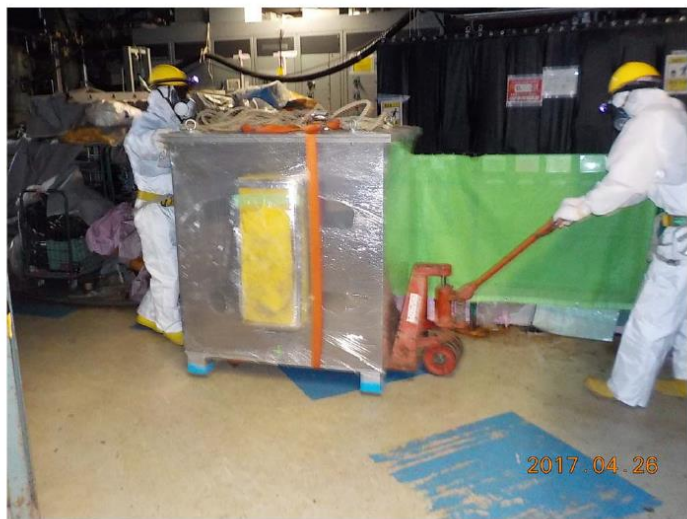
ミュオン測定装置 搬入状況
(4/26撮影)

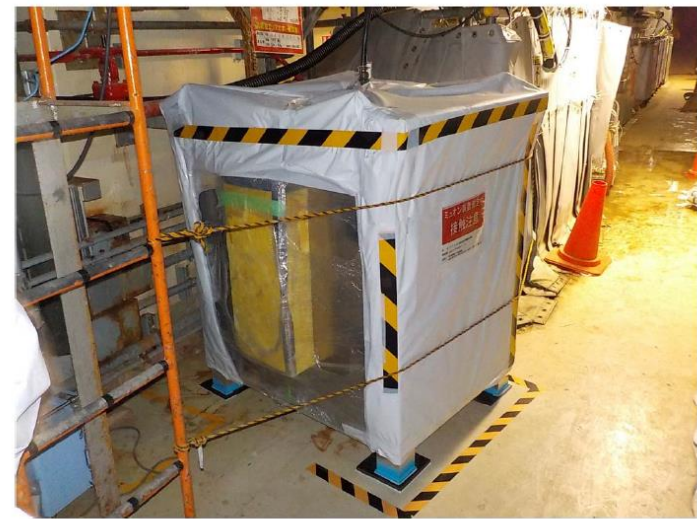
ミュオン測定装置 設置状況 (T/B1階)
(4/27撮影)

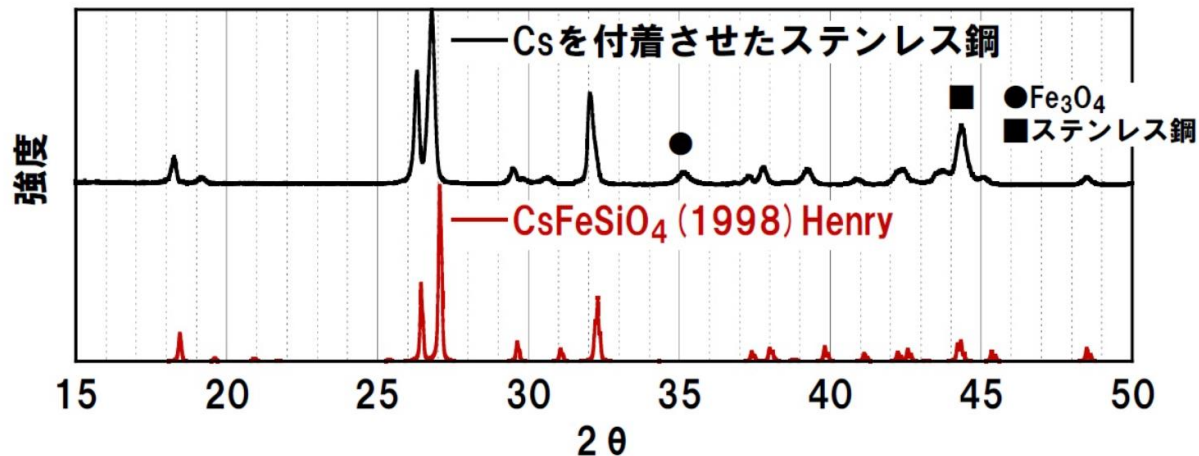
その結果、ステンレス鋼中に不純物として含まれるケイ素(Si)とCsが付着面において同様に分布することが分かりました。また、Cs濃度の高い領域では、Csと鉄(Fe)、Siの濃度がほぼ同じであり、XRDパターンからCsFeSiO₄の場合と一致することが分かりました。よって、Csはこれまで言われていたステンレス鋼中のSiとだけではなく、Feとも反応して化合物を形成していることが示唆されました。

Csを付着させたステンレス鋼とCsFeSiO₄のX線回折パターン比較
